1. Настоящим комплектом чертежей выдаются конструктивные решения по ремонтно-восстановительным работам секции № 4 блока агрегата № 7 Иркутской ГЭС.
2. Данный комплект рабочей документации выполнен в соответствии с Договором № 679 от 21.05.2018 г.

5. Настоящим комплектом чертежей выдается технические и технологические решения по восстановлению бетона цилиндра генератора, фундамента крестовин и статора, шахты турбины, спиральной камеры и отсасывающей трубы.  
Принято, что все временные разрушения, которые произошли в бетоне не затронув разрушения арматуры. Оголение арматуры вызвано непроектной установкой опалубки.  
Инъектирование трещин шириной более 0,3 мм производить:

2046-14-014			
						Иркутская ГЭС. Техническое перевооружение гидроагрегатов №№ 2, 1, 7, 8.			
Изм.	Коп.	Лист	№ док.	Подп.	Дата				
Разработан	Сидельникова	Секция № 4. Блок агрегата № 7. Турбина. Генератор. Ремонтно-восстановительные работы					Р	Лист	Листов
Проверил	Давыдов						1	1	3
Нач. отдела	Подвысоцкий	Общие данные

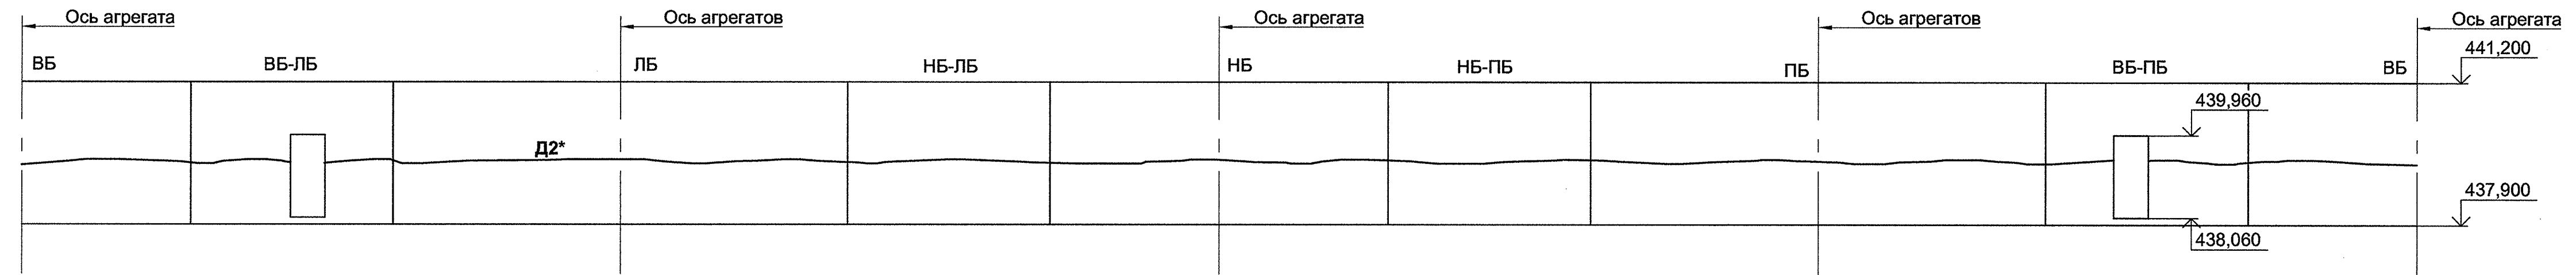
Развёртка-схема дефектов цилиндра генератора (внешняя сторона) (1:100)

Наименование конструкции	№ дефекта	Привязка	Вид дефекта	Способ устранения дефекта
Цилиндр генератора, внешняя сторона	D2*	ВБ-ЛБ-НБ-ПБ-ВБ	Горизонтальная трещина по всему периметру стены на высоте 1,4-1,5 м протяженностью 53,5 м и шириной раскрытия до 1,6 мм	Гидроизоляция методом инъектирования
Цилиндр генератора, внутренняя сторона	D1	ВБ-ЛБ	Трещина в дверном проёме	Устраняется при обработке стен
	D2	ВБ-ЛБ	Разрушение лакокрасочного слоя вследствие выщелачивания площадью 1,6 м²	Устраняется при обработке стен
	D2*	ВБ-ЛБ-НБ-ПБ-ВБ	Горизонтальная трещина по всему периметру стены на высоте 1,4-1,5 м протяженностью 50,9 м и шириной раскрытия до 1,6 мм	Гидроизоляция методом инъектирования
	D3	ЛБ	Сетка трещин раскрытием до 0,8 мм площадью 0,4 м²	Устраняется при обработке стен
	D4	ЛБ	Выщелачивание площадью 0,25 м²	Устраняется при обработке стен
	D5	ЛБ	Сетка трещин со следами выщелачивания площадью 1,3 м²	Устраняется при обработке стен

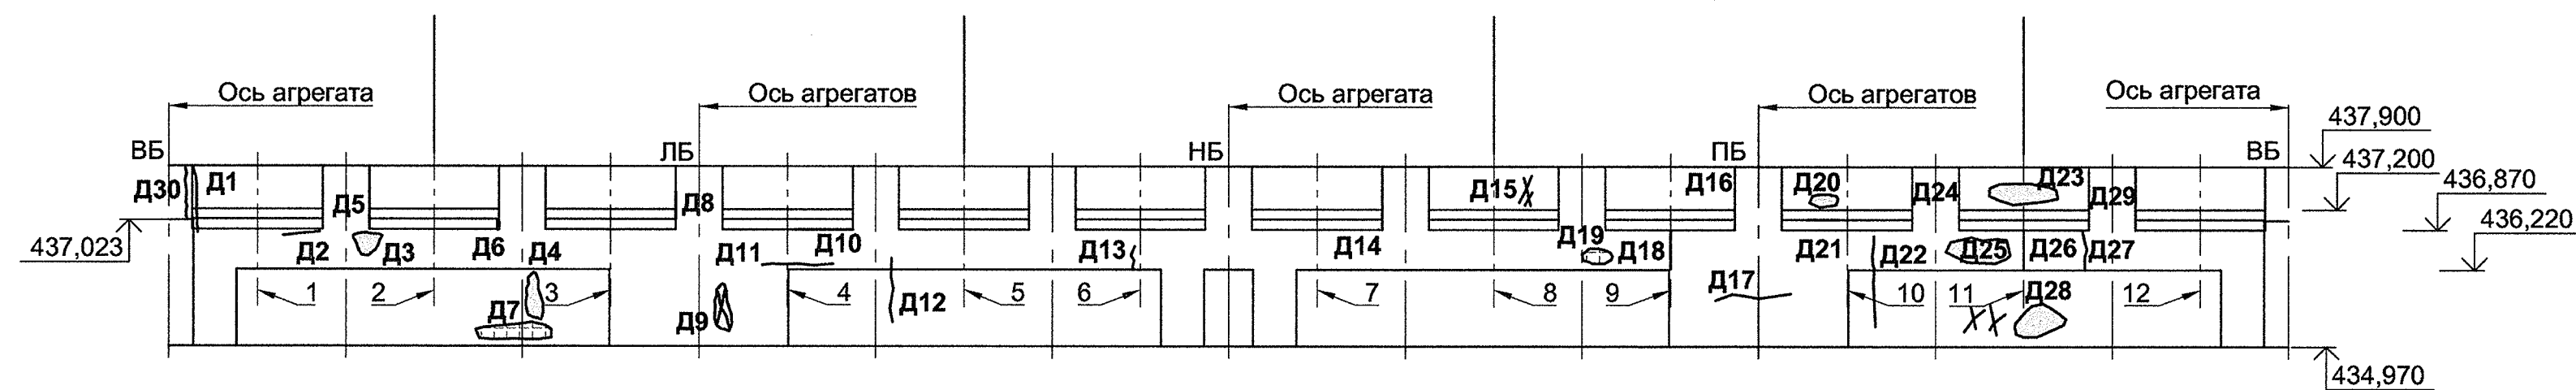
Развёртка-схема дефектов помещения нижней крестовины (1:100)

D16	ПБ	Трещина протяженностью 1,5 м и шириной раскрытия до 1,5 мм	Гидроизоляция методом инъектирования
Помещения нижней крестовины	D1	ВБ ось 1	Трещина со следами выщелачивания протяженностью 1,05 м и шириной раскрытия до 1,3 мм	Устраняется при демонтаже бетона консоли и обработке стен
	D2	Ось 1-2	Трещина с выбоинами протяженностью 0,55 м и шириной раскрытия до 2 мм	Гидроизоляция методом инъектирования
	D3	Ось 1-2	Выщелачивание площадью 0,1 м²	Устраняется при обработке стен
	D4	Ось 2-3	Выщелачивание через сетку трещин площадью 0,8 м²	Устраняется при обработке стен
	D5	Ось 1-2	Разрушение облицовочного слоя вследствие выщелачивания площадью 0,2 м²	Устраняется при демонтаже бетона консоли и обработке стен
	D6	Ось 2-3	Выщелачивание площадью 0,06 м²	Устраняется при демонтаже бетона консоли и обработке стен
	D7	Ось 2-3	Разрушение облицовочного слоя вследствие выщелачивания площадью 0,15 м²	Устраняется при обработке стен

D8	ЛБ ось 3-4	Выщелачивание площадью 0,2 м²	Устраняется при демонтаже бетона консоли и обработке стен
	D9	Ось 3-4	Сетка трещин со следами выщелачивания площадью 0,7 м²	Устраняется при обработке стен
	D10	Ось 4	Сетка трещин со следами выщелачивания в лакокрасочном слое раскрытием 0,5-0,8 мм площадью 0,1 м²	Устраняется при демонтаже бетона консоли и обработке стен
	D11	Ось 4	Трещина протяженностью 1,08 м и шириной раскрытия 1,5 мм	Гидроизоляция методом инъектирования
	D12	Ось 4-5	Волосяная трещина со следами выщелачивания	Устраняется при обработке стен
	D13	НБ ось 6	Трещина протяженностью 0,30 м и шириной раскрытия 0,8 мм	Устраняется при обработке стен
	D14	Ось 7	Выщелачивание площадью 0,2 м²	Устраняется при демонтаже бетона консоли и обработке стен
	D15	Ось 8	Сетка трещин в лакокрасочном слое площадью 0,15 м²	Устраняется при демонтаже бетона консоли и обработке стен
	D16	Ось 9-10	Сетка трещин в лакокрасочном слое площадью 0,01 м²	Устраняется при демонтаже бетона консоли и обработке стен

D17	ПБ ось 9-10	Горизонтальная трещина протяженностью 1,10 м и шириной раскрытия до 0,7 мм	Гидроизоляция методом инъектирования
	D18	Ось 9	Вертикальная трещина протяженностью 0,80 м и шириной раскрытия до 1,1 мм	Гидроизоляция методом инъектирования
	D19	Ось 8-9	Отслоение штукатурного слоя от основного бетона	Устраняется при обработке стен
	D20	Ось 10	Выщелачивание	Устраняется при демонтаже бетона консоли и обработке стен
	D21	Ось 10	Сетка трещин в лакокрасочном слое раскрытием до 1,2 мм	Устраняется при демонтаже бетона консоли и обработке стен
	D22	Ось 10	Трещина протяженностью 1,5 м и шириной раскрытия 1,2 мм	Гидроизоляция методом инъектирования

Наименование конструкции	№ дефекта	Привязка	Вид дефекта	Способ устранения дефекта
Помещения нижней крестовины	D23	Ось 11	Разрушение лакокрасочного слоя вследствие выщелачивания площадью 0,5 м²	Устраняется при демонтаже бетона консоли и обработке стен
	D24	Ось 10-11	Сетка трещин в лакокрасочном слое площадью 0,2 м²	Устраняется при демонтаже бетона консоли и обработке стен
	D25	Ось 10-11	Сетка трещин раскрытием до 1,8 мм со следами выщелачивания площадью 0,4 м²	Гидроизоляция методом инъектирования
	D26	Ось 11	Трещина протяженностью 1,09 м и шириной раскрытия 0,5 мм	Устраняется при обработке стен
	D27	Ось 11	Трещина протяженностью 1,85 м и шириной раскрытия 0,5 мм	Устраняется при обработке стен
	D28	Ось 11	Сетка трещин со следами выщелачивания площадью 0,4 м²	Устраняется при обработке стен
	D29	Ось 12-1	Сетка трещин в лакокрасочном слое площадью 0,25 м²	Устраняется при демонтаже бетона консоли и обработке стен

D30	ВБ ось 1	Трещина протяженностью 1,15 м и шириной раскрытия 1,3 мм	Гидроизоляция методом инъектирования
	D31	Стена со стороны ВБ	Разрушение облицовочного слоя вследствие выщелачивания. Сетка трещин по всей площади стены раскрытием до 0,7 мм	Устраняется при обработке стен
	D32	Стена со стороны НБ	Выщелачивание через трещину площадью 6 м²	Устраняется при обработке стен
	D33	Стена со стороны НБ	Трещина протяженностью до 2,00 м и шириной раскрытия 1 мм	Гидроизоляция методом инъектирования
	D34	Дверной проём со стороны ВБ	Сетка трещин в дверном проёме	Устраняется при обработке стен
Шахта турбины	D1		Нарушение лакокрасочного слоя по всей площади	Устраняется при обработке стен
	D2	Дверной проём со стороны НБ	Трещина со следами выщелачивания	Гидроизоляция без инъектирования
	D3	Стены шахты турбины	Коррозия металлической облицовки	Устраняется при обработке стен
	D4	Дверной проём со стороны ВБ	Трещина со следами выщелачивания	Гидроизоляция без инъектирования

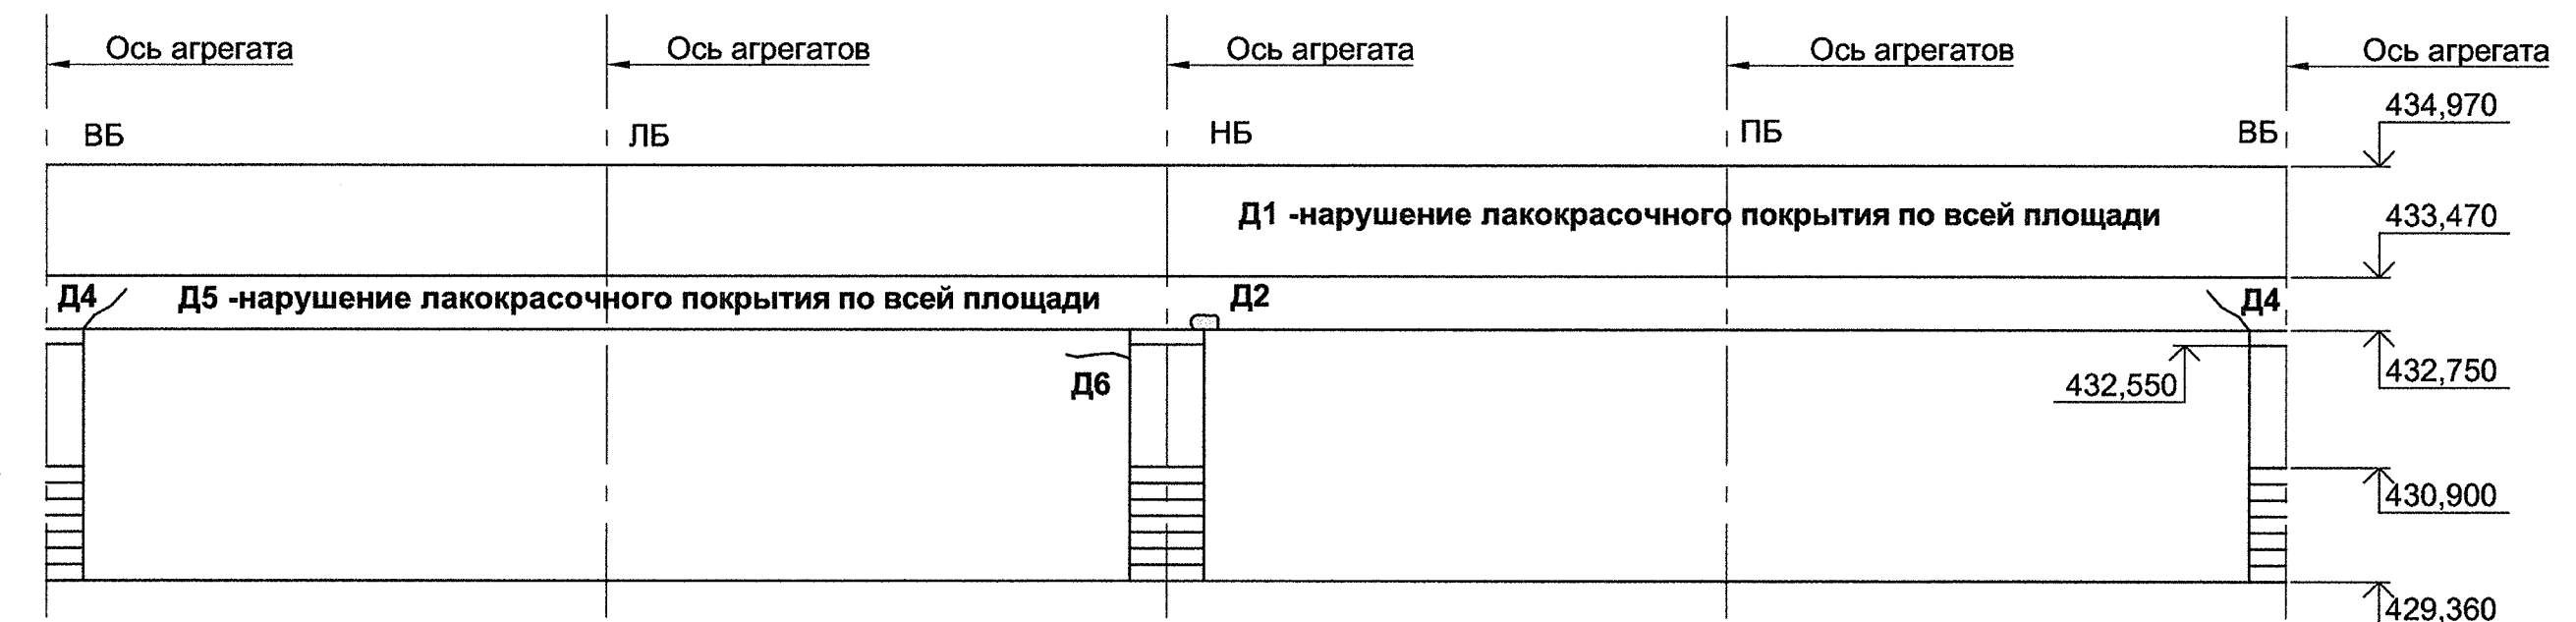
Развёртка-схема дефектов шахты турбины (1:100)

D6	Вход в шахту турбины со стороны ВБ	Трещина в дверном проёме протяженностью 0,85 м и шириной раскрытия 0,7 мм	Гидроизоляция методом инъектирования
Спиральная камера	D7	Стена со стороны ЛБ	Трещина протяженностью 2 м и раскрытием до 1,5 мм	Гидроизоляция методом инъектирования
	D8	Стена со стороны ЛБ	Трещина протяженностью 5,96 м и шириной раскрытия до 1,0 мм	Гидроизоляция методом инъектирования
	D13	Стена со стороны ЛБ	Трещина раскрытием от 1,5 до 3,5 мм и протяженностью 2,1 м в вертикальном направлении и 1,2 м в горизонтальном	Гидроизоляция методом инъектирования
	D15	Стена со стороны ЛБ	Трещина раскрытием 2-3 мм и протяженностью 8,85 м	Гидроизоляция методом инъектирования
	D22	Бычок со стороны ЛБ	Сетка трещин протяженностью 2 м в горизонтальном направлении и 4 м в вертикальном раскрытием от 1,5-2,0 мм	Гидроизоляция методом инъектирования
	D27	Бычок со стороны ПБ	Трещина протяженностью 3,3 м и шириной раскрытия менее 1,0 мм	Гидроизоляция методом инъектирования

3.1	Лечение трещин более 0.3 мм(методом инъектирования)	п.м.	0.9	
3.1.1	Бурение шпуров алмазными коронками Ø18мм L=400мм (отверстия под пакеры), горизонтальное бурение (вертикальные поверхности)	шт.	6

3.1.2	Установка пакеров инъекционных Ø16мм L=120 мм	шт.	6	шаг пакеров 150 мм
3.1.3	Временная запечатка трещин составом по типу "Стармекс РМ3", расход 1.7 кг/л	м²	0.1	
		м³	0.0004	
		кг	0.45

3.1.4	Инъектирование эластичной полиуретановой смолой по типу "Манопур 145", расход 1.1 кг/л	м³ кг	0.0005 0.6	Утрещ+ 0.7\шурфов
3.1.5	Удаление временного запечатывающего материала	м³	0.0004

3.1.6	Выравнивание поверхности и запечатка шпуров ремонтным составом по типу "Стармекс РМ3" после удаления пакеров, расход 1.7 кг/л	м³ кг	0.0013 2.21	
3.2	Лечение дефектов и трещин менее 0,3 мм (без инъектирования)	м²	1.0

3.2.1	Подготовка поверхности (промывка, продувка сжатым воздухом)	м²	1.0	
3.2.2	Нанесение двухкомпонентного эластичного минерального гидроизоляционного покрытия по типу "Стармекс Сил Флекс", расход на 1 слой 1.8 кг/м²	м² кг	1.0 1.8	нанесение в 2 слоя

3.3	Прочие работы:			
3.3.1	Очистка щётками от старой краски и коррозии	м²	163.8	металлическая поверхность (облицовка шахты турбины)
3.3.2	Обезжиривание (см. п.8 общих указаний)	м²	163.8

3.3.3	Грунтовка (см. п.8 общих указаний)	м²	163.8	
3.3.4	Покраска стен акриловой краской негорючего класса КМО с возможностью нанесения на ржавчину	м²	163.8	проходы в шахту турбины, отм. 430.9м

3.3.5	Очистка стен от старой краски	м²	12.0	
3.3.6	Шпаклёвка стен перед окрашиванием (см. п.8 общих указаний)	м²	12.0	
3.3.7	Покраска стен акриловой краской негорючего класса КМО	м²	12.0	
4	<b>Турбина. Спиральная камера (отм.428.0 -отм.425.5)</b>			7*

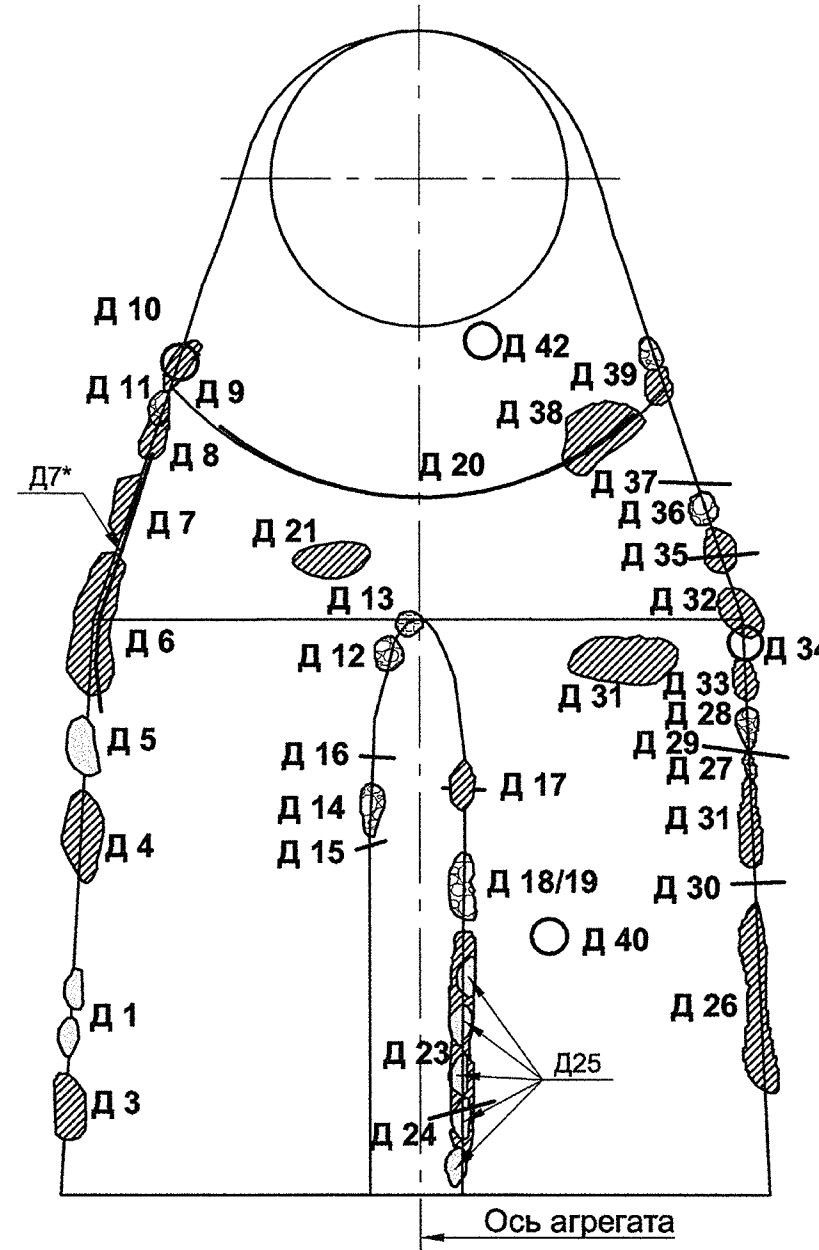
Схема дефектов отсасывающей трубы (1:200)

Отсасывающая труба	D32	Бычок со стороны ПБ	Трещина протяженностью 7,3 м и раскрытием от 2,5 до 3,0 мм	Гидроизоляция методом инъектирования
	D7*	Стена со стороны ПБ	Горизонтальная трещина протяженностью более 10 м и шириной раскрытия до 2 мм	Гидроизоляция методом инъектирования
	D10	Стена со стороны ПБ	Вывал	Гидроизоляция без инъектирования
	D13	Бычок со стороны ПБ	Разрушение бетонного слоя	Гидроизоляция без инъектирования
	D15	Бычок со стороны ПБ	Трещина протяженностью 2,5 м и шириной раскрытия менее 1,0 мм	Гидроизоляция методом инъектирования
	D16	Бычок со стороны ПБ	Трещина протяженностью 6,7 м и шириной раскрытия менее 1,0 мм	Гидроизоляция методом инъектирования
	D20	Свод между стенами ПБ и ЛБ	Трещина протяженностью 15 м и шириной раскрытия до 1,0 мм	Гидроизоляция методом инъектирования
	D24	Бычок со стороны ЛБ	Трещина со следами выщелачивания протяженностью 6,6 м и шириной раскрытия до 2 мм	Гидроизоляция методом инъектирования

D30	Стена со стороны ЛБ	Вертикальная трещина протяженностью 2,80 м и шириной раскрытия до 1,5 мм	Гидроизоляция методом инъектирования
	D34	Стена со стороны ЛБ	Выбоина	Гидроизоляция без инъектирования
	D35	Стена со стороны ЛБ	Фильтрация через трещину протяженностью до 4 м и раскрытием до 1,5 мм	Гидроизоляция методом инъектирования
	D37	Стена со стороны ЛБ	Трещина протяженностью 4,3 м и шириной раскрытия 1,2 мм	Гидроизоляция методом инъектирования
	D40	Свод со стороны ПБ	Выбоина	Гидроизоляция без инъектирования
	D42	Свод(конус отсасывающей трубы)	Выбоины	Гидроизоляция без инъектирования

№ п/п	Тип и описание работ	Ед. изм.	Количество	Примечание
5	<b>Турбина. Отсасывающая труба отм.421.52 -отм. 412.00)</b>			7*
5.1	Лечение трещин более 0.3 мм (методом инъектирования)	п.м.	51,9

5.1.1	Бурение шпуров алмазными коронками Ø18мм L=400мм (отверстия под пакеры), из них:	шт.	346	
5.1.1.1	Вертикальное бурение (поверхность свода)	шт.	100

5.1.1.2	Горизонтальное бурение (вертикальные поверхности)	шт.	246	
5.1.2	Установка пакеров инъекционных Ø16мм L=120 мм	шт.	346	шаг пакеров 150 мм в шахматном порядке

5.1.3	Временная запечатка трещин составом по типу "Стармекс РМЗ", расход 1.7 кг/л	м²	5.19	
		м³	0.026	
		кг	44.20	
5.1.4	Инъектирование эластичной полиуретановой смолой по типу "Манопур 15", расход 1.1 кг/л	м³	0.0402	Утрещ+ 0.7Ушурфов
		кг	44.22

5.1.5	Удаление временного запечатывающего материала	м³	0.026	
5.1.6	Выравнивание поверхности и запечатка шпуров ремонтным составом по типу "Стармекс РМЗ" после удаления пакеров, расход 1.7 кг/л	м³	0.0779	
		кг	132.43

5.1.7	Нанесение двухкомпонентного эластичного минерального гидроизоляционного покрытия по типу "Стармекс Сил Флекс", расход на 1 слой 1.8 кг/м²	м²	5.19	нанесение в 2 слоя
		кг	9.34

5.2	Заделка выбоин и вывалов			
5.2.1	Установка и разборка внутренних трубчатых инвентарных лесов: при высоте помещений до 6 м, включая п. 5.1.1.1	м²	25.0

5.2.2	Разборка горизонтальных (свод) поверхностей бетонных конструкций при помощи отбойных молотков, бетон марки 250	м³	0.06	
5.2.3	Подготовка поверхности (промывка, продувка сжатым воздухом)	м²	2.0

5.2.4	Заделка вырубленных участков безусадочным ремонтным составом "Стармекс РМЗ", расход 1.7кг/л	м³	0,1	
		кг	170

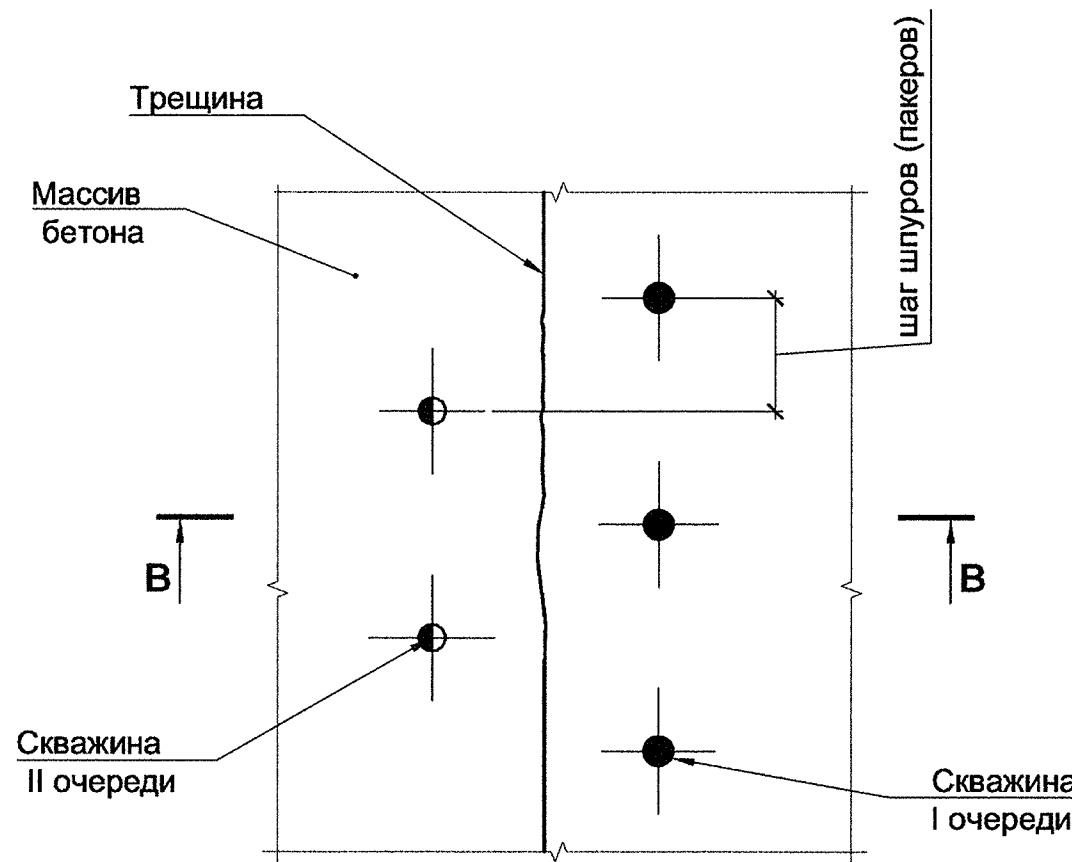
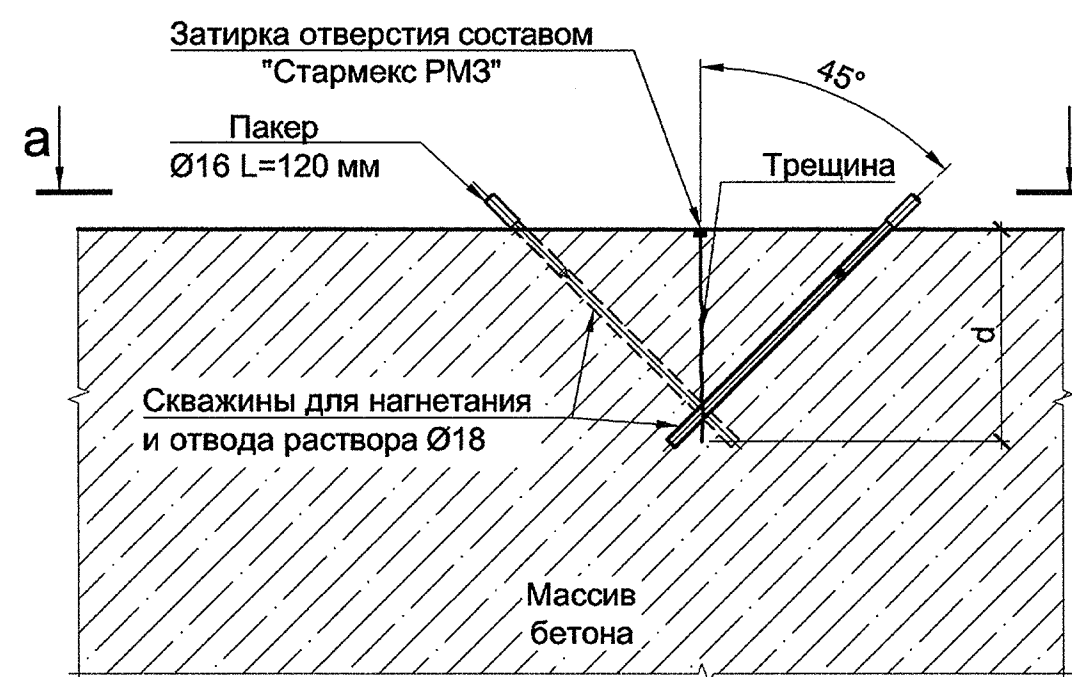
$d$  - глубина трещины

1. Бетонную поверхность очистить от продуктов выщелачивания и коррозии.
2. Ликвидация трещин осуществляется методом инъектирования.

Ремонтный раствор и тип пакеров, через которые производится его нагнетание, уточняются по месту в зависимости от характера распространения трещин
3. Для установки буровых пакеров необходимо высверлить инъекционные шпурлы соответствующим диаметром Ø 18мм.

Шпурлы просверливаются в шахматном порядке по обе стороны от трещины, расстояния не менее 70 мм под углом 45° к поверхности с шагом 150-500 мм (в зависимости от глубины трещины). Объемы по инъектированию на листе 1 рассчитаны на шаг 150 мм, и длину шпура 400 мм.

Глубина шпуров определяется так, чтобы пробуренный канал пересекал трещину на максимальной глубине, если она не сквозная, или в половину толщины сечения элемента, если она сквозная.

Высверленные шпурлы очистить промышленным пылесосом или продуть сжатым воздухом. При продувке важно прочистить каналы на всю их глубину.
4. В случае большого раскрытия, для исключения вытекания инъекционного материала, трещина предварительно запечатывается смесью «Стармек РМЗ» (или аналогичной).

5. Инъектирование через пакеры производится в следующем порядке:
  - в высверленные шпурлы установить буровые пакеры;
  - подключить инъекционный насос и произвести нагнетание воды до тех пор, пока вода не будет выходить чистой;

- произвести нагнетание суспензии "Манопур 15" снизу вверх;
  - после того, как из соседнего пакера начнет выходить инъекционный материал, подключить к нему насос и произвести инъектирование.

6. После заполнения трещины инъекционным материалом следует произвести дросселирующее инъектирование в уже проинъектированные пакеры в течение времени жизни ремонтного состава.

7. После схватывания инъекционного материала необходимо механически удалить с поверхности трещины запечатывающий слой и пакеры. Шпурлы при необходимости заделать ремонтным составом "Стармек РМЗ".
