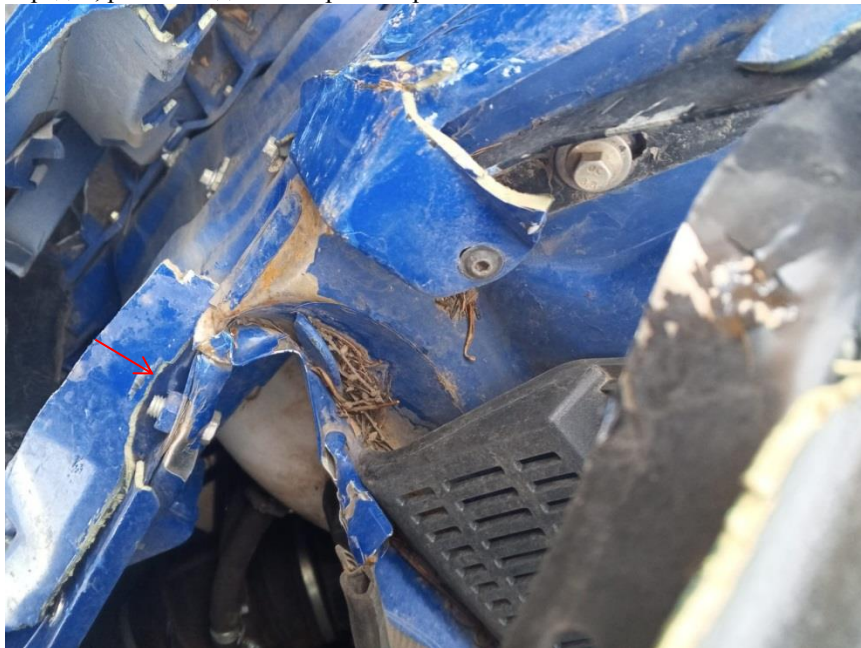
Фото №13 деформация петли капота усилителя петли, деформация щитка передка, раскол надставки крыла верхней

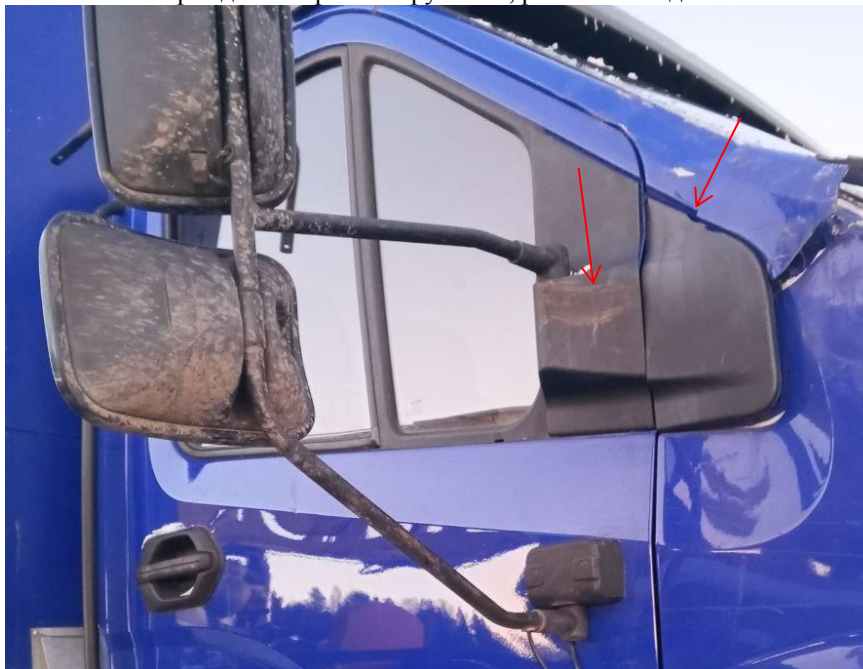
Фото №14 повреждение зеркала наружного, раскол накладке

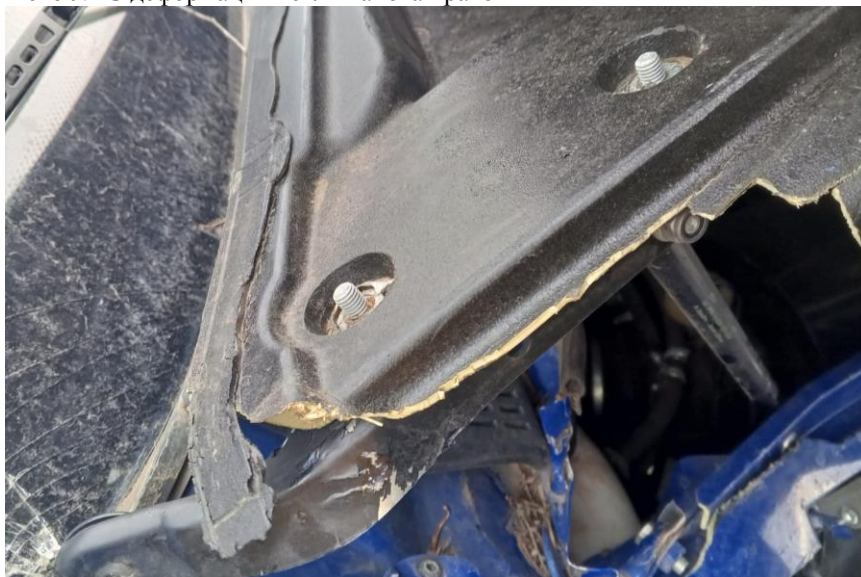
Фото №15 деформация петли капота правой

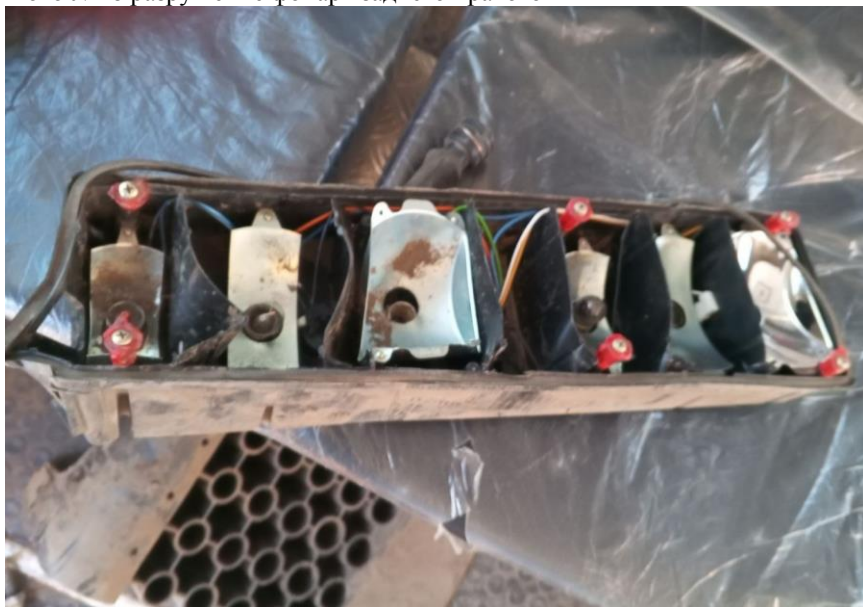
Фото №16 разрушение фонаря заднего правого
