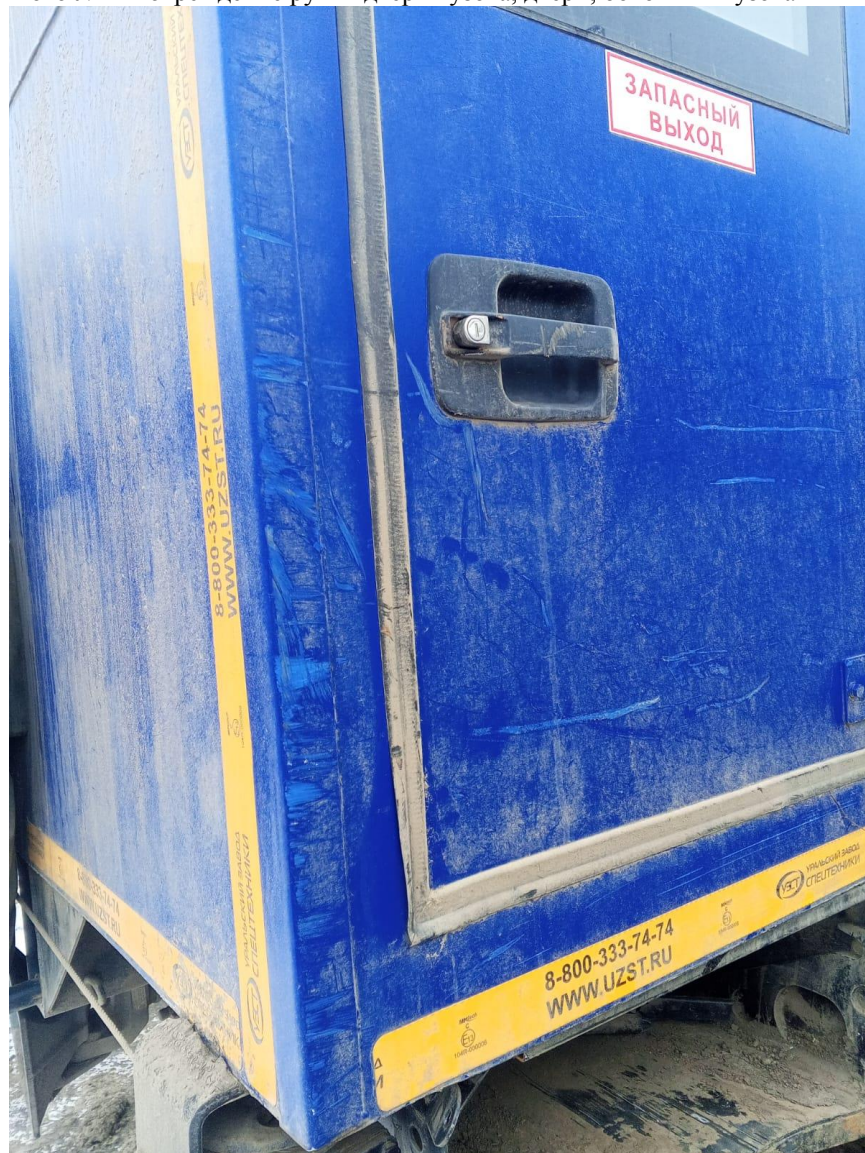
Фото №21 повреждение ручки двери кузова, двери, боковины кузова

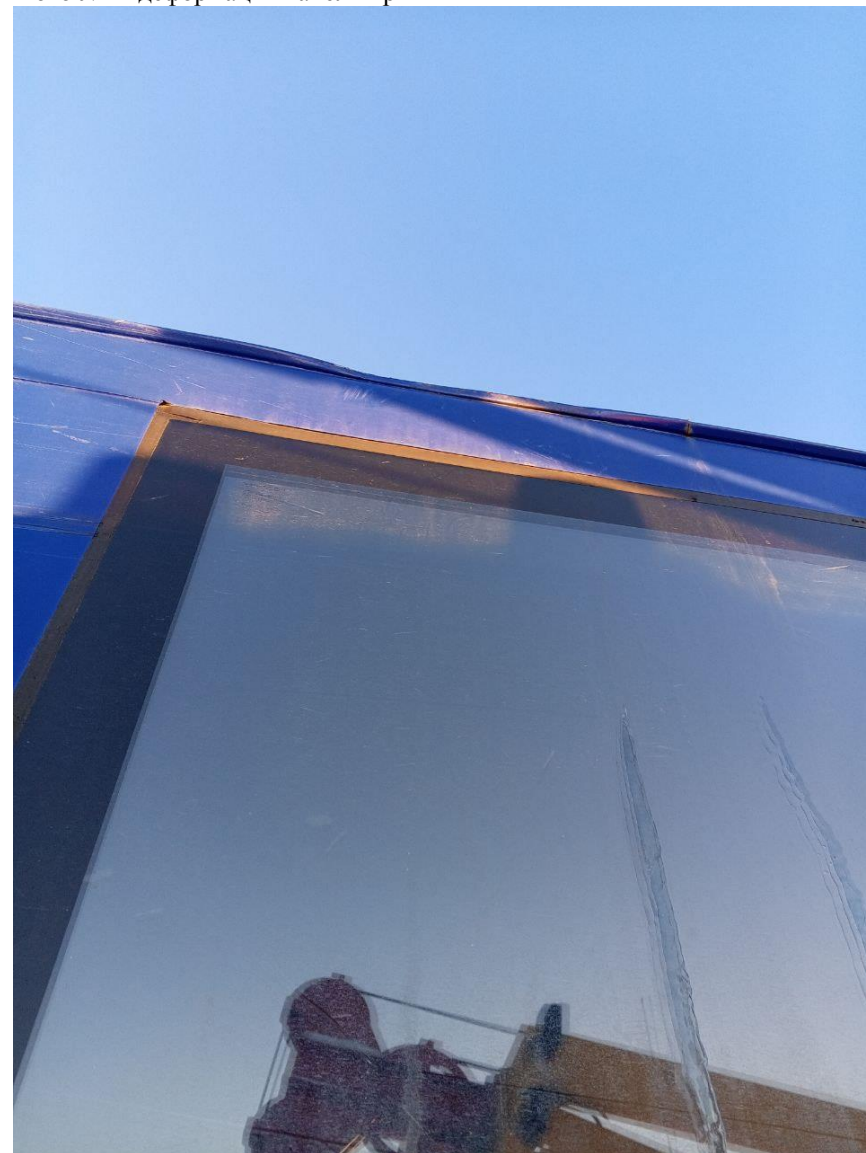
Фото №22 деформация панели крыши
