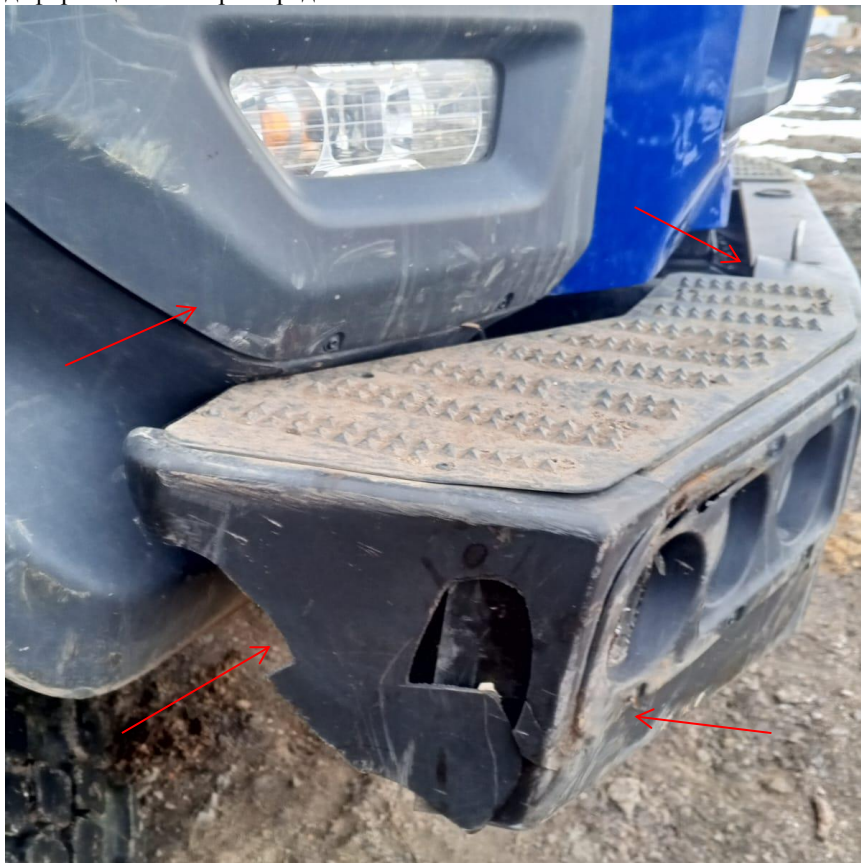
Фото № 9 раскол заглушки бампера переднего правой, повреждение нижней надставки крыла, повреждение облицовки фары правой, деформация бампера переднего

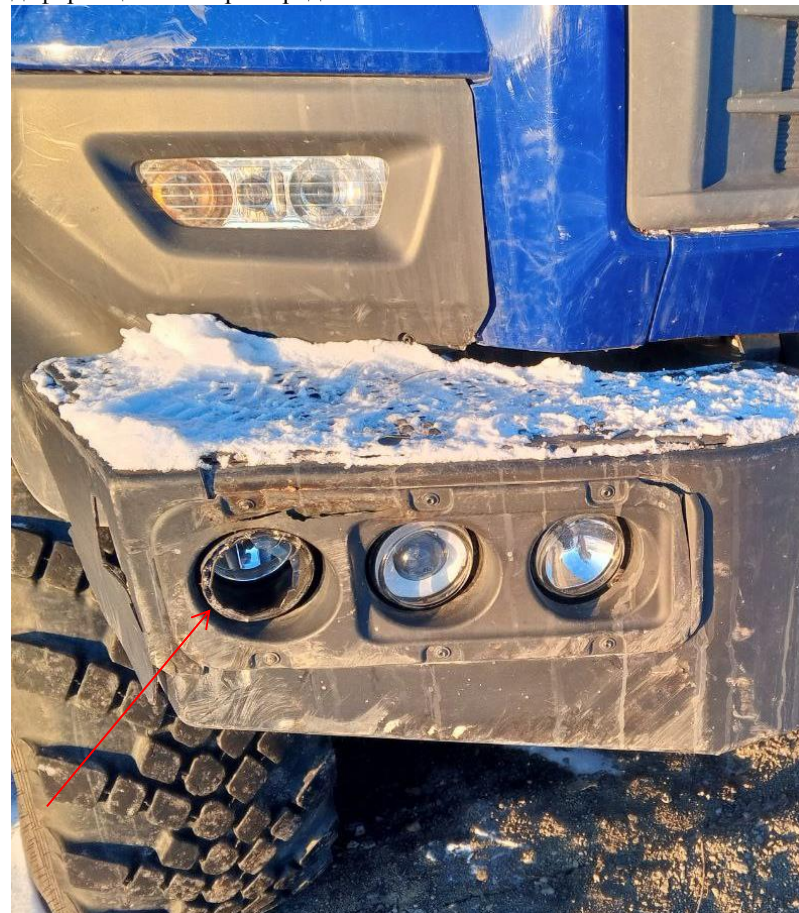
Фото №10 раскол фары правой, повреждение облицовки фары, деформация бампера переднего
